Projet expérimental de contrôle du myriophylle à épi (*Myriophyllum spicatum* L.) par l'installation de toiles de jute au lac Lovering : suivi du 2 août 2017

Annexe 1. Localisation des sites traités et témoins

Annexe 2. Fiche terrain du suivi du 2 août 2017

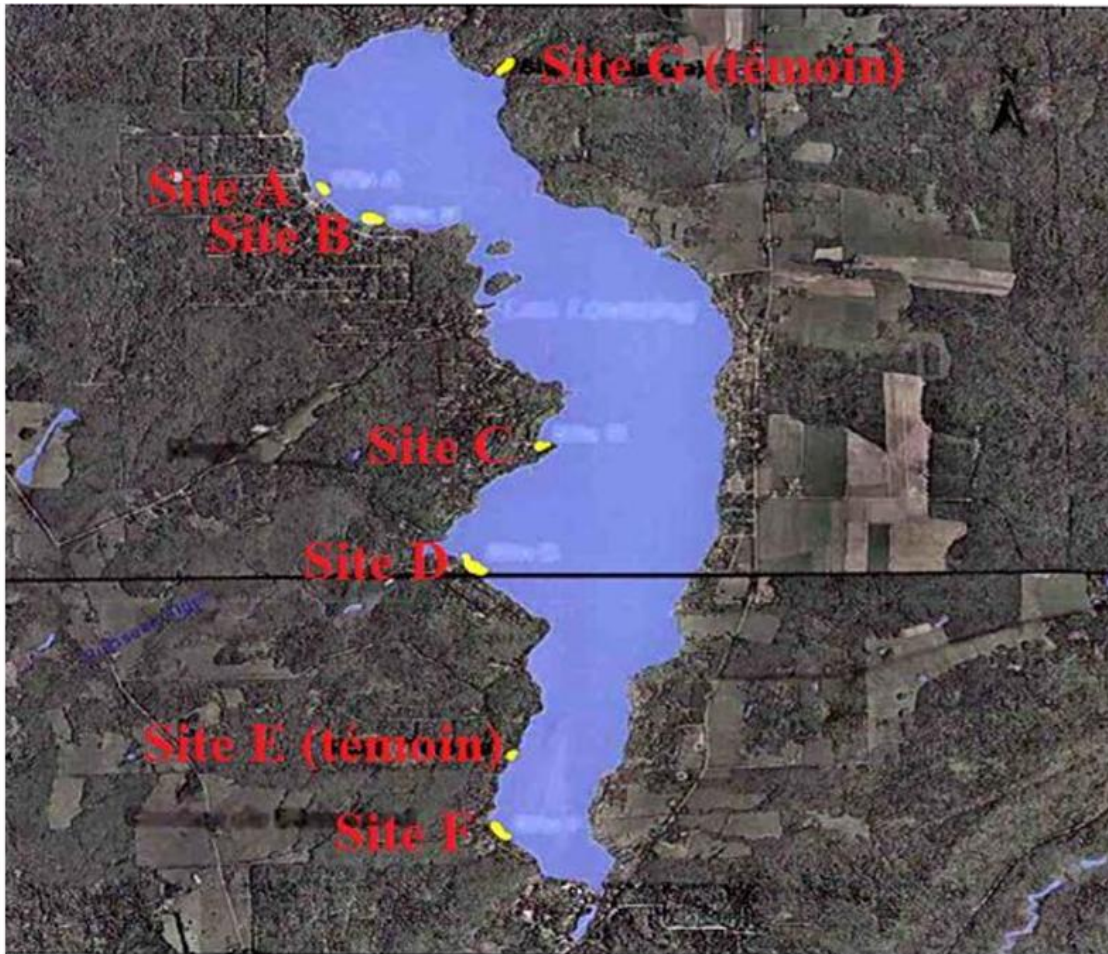
- Site A : situé devant la marina de la Grande-Allée, superficie : 994 m².
Site B : situé devant la plage près de la rue Grande-Allée, superficie : 3 000 m².
Site C : situé dans la baie du chemin de la Péninsule, superficie : 948 m².
Site D : situé devant la plage Hébert près de la rue Légaré, superficie : 3 893 m².
Site E : situé devant le 4 Alger Sud, superficie : 418 m².
Site F : situé près du chemin du lac Lovering, superficie : 1 950 m².
Site G : situé dans l'Anse Chase près du chemin Arpin, superficie : 1 593 m².
