**Projet expérimental de contrôle du myriophylle en épi (*Myriophyllum spicatum* L.)
par l'installation de toiles de jute au lac Lovering :
Suivi 2016**

Rapport présenté à
la Société de conservation du lac Lovering

Novembre 2016

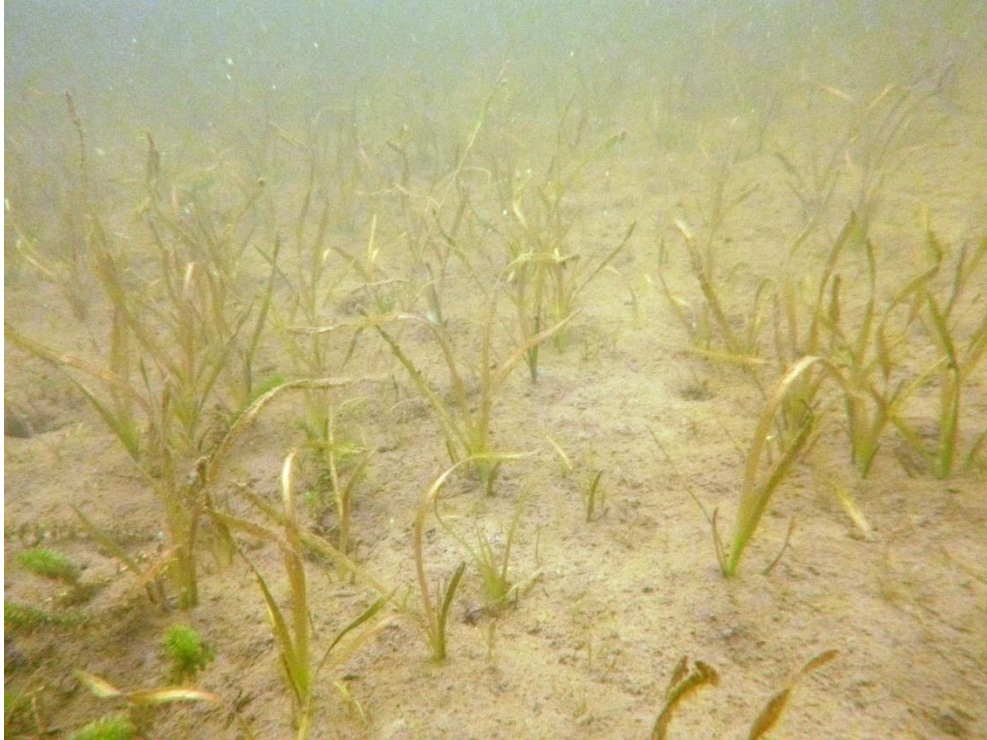
Figure 1- Plants de vallisnérie américaine traversant la toile de jute à un site traité, le 22 juin 2016.

Lors des sorties réalisées en 2016, plusieurs espèces de plantes indigènes ont été retrouvées sur tous les sites traités et témoins (voir Tableau 2 et Annexe 2 et 3). Comparée aux résultats de l'été 2015, la diversité de plantes aquatiques traversant la toile a augmenté aux sites D et F. La vallisnérie américaine (*Vallisneria americana*; voir

Figure 1), l'hétéranthère litigieuse (*Heteranthera dubia*), l'élodée du Canada (*Elodea canadensis*) et les algues *Chara* et *Nitella* sont les espèces qui ont été observées le plus souvent sur les sites traités et sur les sites témoins. Enfin, en 2016, tout comme en 2015, le nombre d'espèces de plantes indigènes retrouvées sur les sites traités et témoins était semblable.

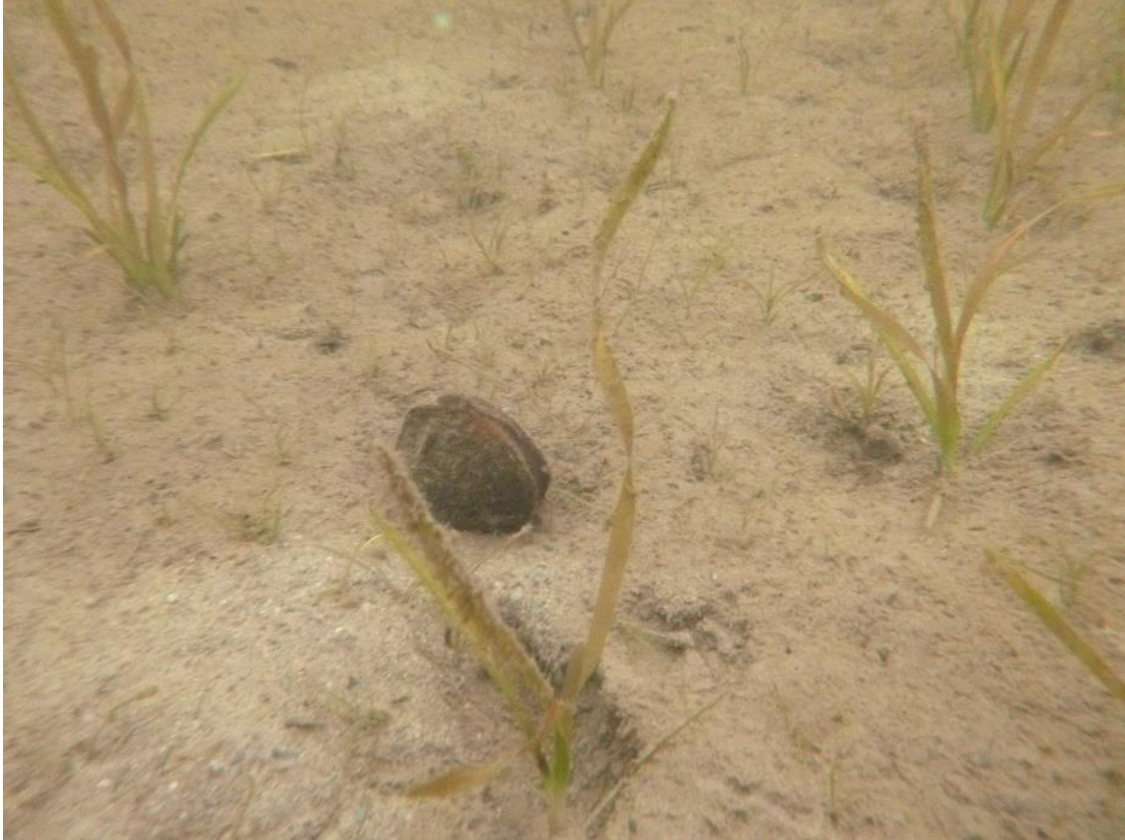
Figure 2 - Mulette sur la toile de jute à un site traité, le 22 juin 2016

Lors des sorties réalisées en 2016, plusieurs espèces d'animaux aquatiques ont été retrouvées sur tous les sites traités et témoins (voir Tableau 4; Annexe 2 et 3 et Figure 2). Les crapets-soleil (*Lepomis gibbosus*) et les perchaudes (*Perca flavescens*) sont les animaux aquatiques qui ont été les plus fréquemment observés sur les sites traités. Le 1^{er} septembre 2016, de nombreux alevins de ces deux espèces étaient présents à presque tous les sites traités. De plus, des colonies de bryozoaires appelés pectinatelles (*Pectinafella magnifica*) ont été observées sur plusieurs tiges de myriophylles en épi au site F. Pour ce qui est des sites témoins, en 2016, les crapets-soleil et les petits poissons non identifiés étaient les animaux aquatiques qui étaient le plus présents. Les sites B, F et E (site témoin) avaient les plus grandes diversités d'espèces de poissons. Il n'y a pas de différence significative entre la diversité faunique observée dans les sites traités et les sites témoins.

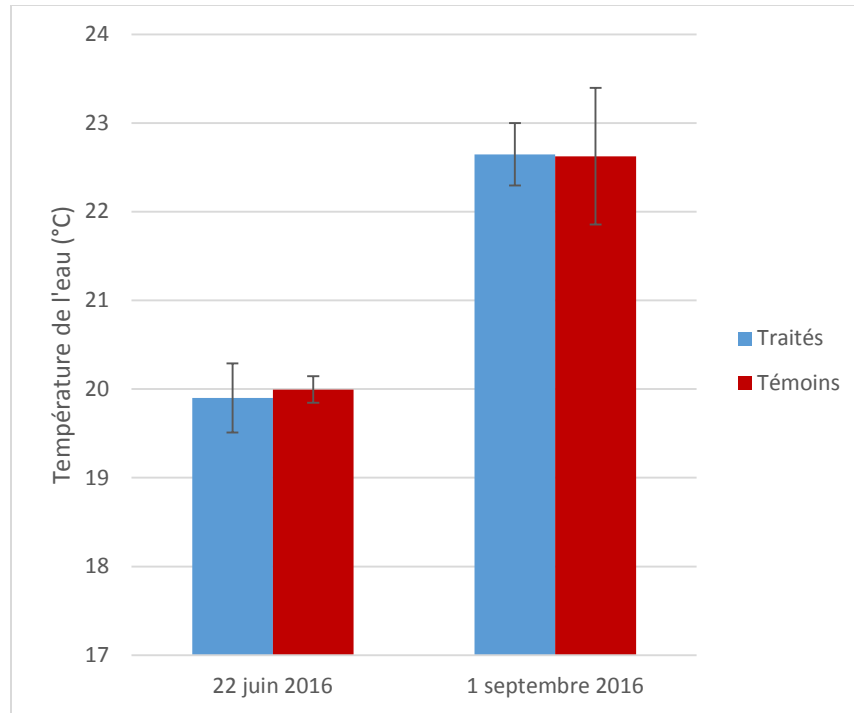
Les moyennes des températures de l'eau pour les sites traités et témoins lors du 22 juin 2016 sont respectivement de 19,90°C avec un écart-type de 0,40 et 20,0°C avec un écart-type de 0,15 (voir Figure 3). Pour le 1^{er} septembre 2016, la température moyenne pour les sites traités était de 22,65°C avec un écart-type de 0,35 et 22,63°C avec un écart-type de 0,77 pour les sites témoins.

Figure 3 - Distribution des moyennes de température de l'eau (°C) des sites traités et témoins selon la date durant la saison 2016.

Comme en 2014 et en 2015, il n'y a pas de différence significative entre les sites traités et les sites témoins pour la température de l'eau et la quantité d'oxygène dissous dans l'eau. Il serait préférable de prendre les données à différentes profondeurs afin d'obtenir un profil de température et d'oxygène dissous à tous les sites.
